# Bestandesanalyse

*vom Clubhaus des Fussballclub Wollerau in der Erlenmoos, Wollerau*

2024

# Fussballclub Wollerau

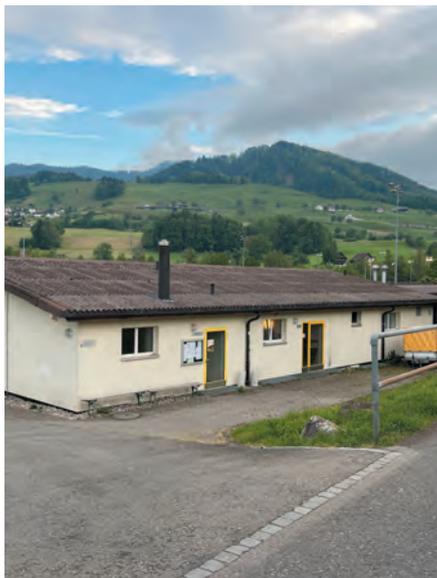
1.

### Das Clubhaus 1998 von der Bachtobelstrasse.

Die befahrbare, asphaltierte Rampe die zum Clubhaus führt dient als Hupterschliessung für Besucher, Spieler sowie Materialanlieferung. Die Rampe entspricht nicht den heutigen Vorschriften des hindernisfreien Bauen weder noch verfügt sie über getrennte Fussgängerzonen. Auch ist der hintere Zugang zum Clubhaus (Türe rechts im Bild) nicht einladend gestaltet und für viele neue Besucher entsprechend irreführend. Die Türe ist mit einer ca. 10cm hohen Schwelle versehen.

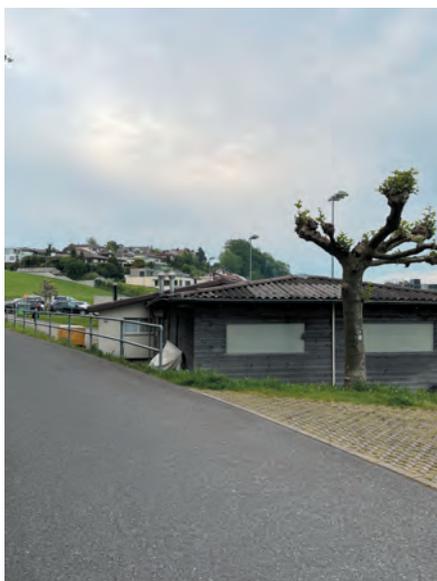
2.

### Das Clubhaus 1975 von der Bachtobelstrasse.

Da das Areal eingezäunt ist, müssen Besucher die vom Parkplatz West kommen zwungenermassen der schmalen Bachtobelstrasse entlang bis zur oben erwähnten Rampe laufen. Die Bachtobelstrasse ist frei von einem Trottoir was das Verkehren von Fahrzeugen und Fussgänger gefährdet. Das Gelände entlang der Bachtobelstrasse entspricht nicht den heutigen Sicherheitsnormen.

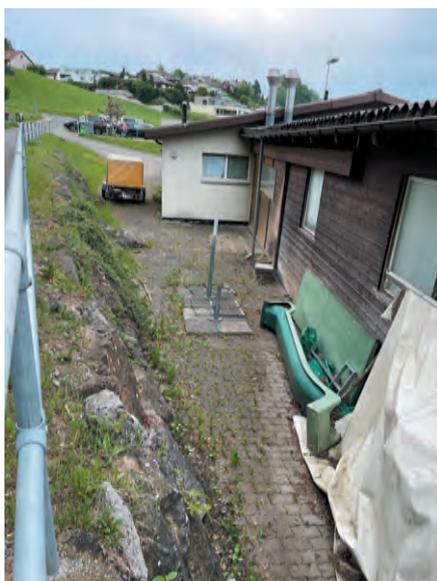
3.

### Der Raum zwischen Clubhaus und Bachtobelstrasse.

Der zur Strasse am naheliegenstende Gebäudezugang liegt ca. 2m unterhalb der Bachtobelstrasse und ist ausschliesslich über die im Bild hinten ersichtliche und bereits erwähnte Rampe erreichbar. Da die Lagerflächen innerhalb des Clubhauses nicht ausreichen werden grössere Gegenstände im Raum zwischen Clubhaus und Bachtobelstrasse untergebracht. Dies führt zu einem weniger attraktiven Ersteindruck für Besucher weder noch ist von Aussen erkennbar welche Nutzungen das Gebäude beheimatet.

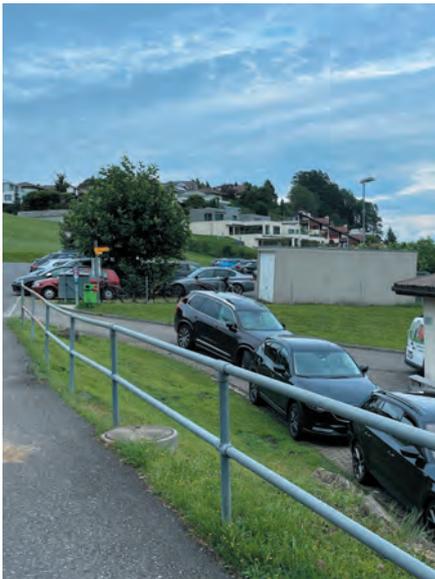
4.

#### Die Parkplätze an der Bachtobelstrasse.

Da die Anzahl Abstellplätze auf dem Parkplatz Ost an spielintensiven Wochenenden kaum ausreichen werden die Parkplätze West desöfters verwendet. Dazu kommt dass die Parkflächen auf dem Areal des gegenüberliegenden Freizeitparks durch den kontinuierlichen Ausbau der Angebote der Nachfrage nicht stand halten können. Das Parkproblem des Freizeitparks verschiebt sich auf die Bachtobelstrasse und erschwert den Zugang für sämtliche Vereinsmitglieder des Fussball- und Tennisclubs (inkl. Besucher des Vitaparcours). Dies führt zu einer Überlastung der Infrastruktur und einer unübersichtlichen und entsprechend gefährlichen Verkehrsführung. Es besteht kein Trottoir entlang der Bachtobelstrasse.

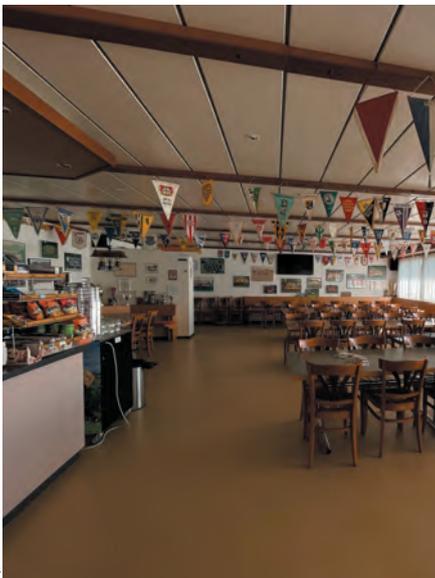
5.

#### Der Restaurant im Clubhaus 1998.

Die heutige Situierung des Restaurants und fehlende Präsenz zum Zuschauerbereich, in Form einer Tresse die nach Aussen gerichtet ist, verhindert den Konsum. Zusätzlich wird einen grossteil der Gäste beim Besuch in der Erlenmoos nicht am Restaurant vorbei geführt da die Juniorenspiele um Platz 1 zu schonen oft auf Platz 2 oder dem Kunstrasen durchgeführt werden.

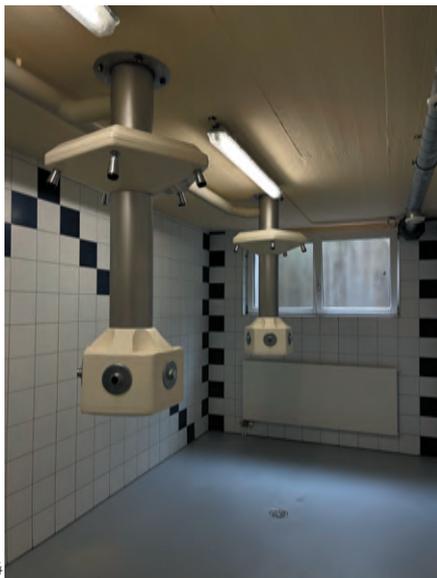
1.

### Die Duscheinrichtung im Clubhaus 1998.

Die Duscheinrichtung im Erdgeschoss und Obergeschoss sind identisch und seit der Erstellung im Jahr 1998 unverändert geblieben. Sie verfügen über 10 Brausen die von der Bedienung/Steuerung und vom Platz her problematisch sind. Es teilen sich an spielintensiven Wochenenden mehrere Mannschaften die Duscheinrichtung gleichzeitig.

Das gemeinsame Entkleiden und Duschen nach dem Fussball ist nicht mehr gängig, vorallem bei Jugendlichen. Es soll keinen Duschzwang geben doch mit einer sinnvollen Einrichtung kann die Hygiene bei Jugendlichen besser gefördert werden.

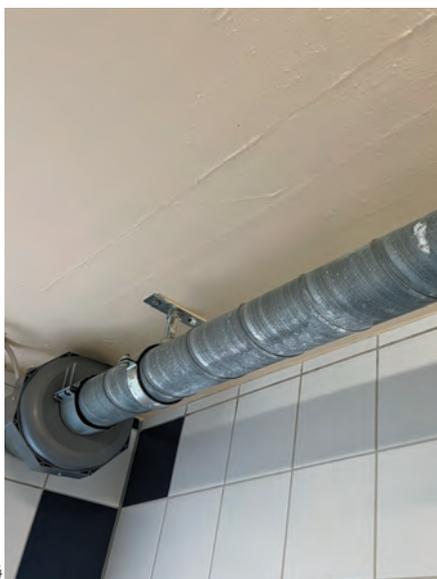
2.

### Die Lüftungsanlage im Duschaum im Clubhaus 1998.

Die veraltete aber noch funktionierende Lüftungsanlage im Duschaum kommt an spielintensiven Wochenenden öfters an ihre Grenzen.

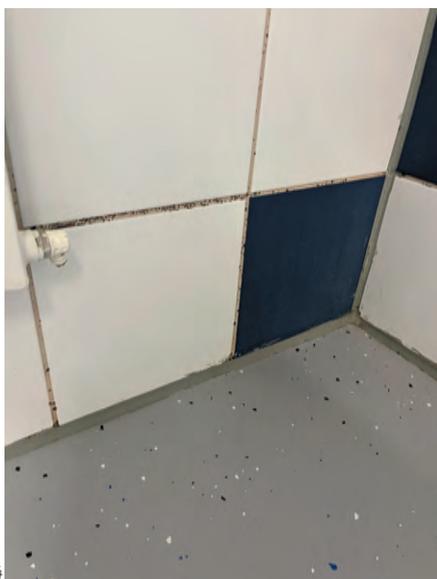
3.

### Die Plättli im Duschaum im Clubhaus 1998.

Durch das dass die Leistung der Lüftungsanlage nicht ausreicht findet man an vereinzelt Stellen Schimmelbefall vor - trotz durchgehendem Lüften an Trainings- und Spieltagen.

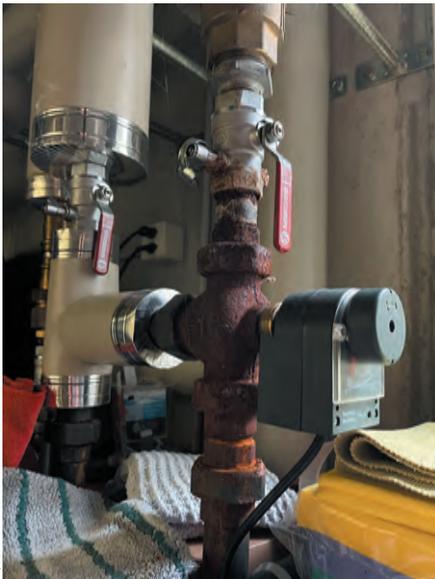
4.

Die Leitungen im Technikraum im Clubhaus 1998.

*Die Leitungen, sowie Apparate und Armaturen im Technikraum sind in die Jahre gekommen und weisen bereits erhebliche Rostspuren auf (im Bild links ist die verrostete Armatur des Vorwärmers ersichtlich).*

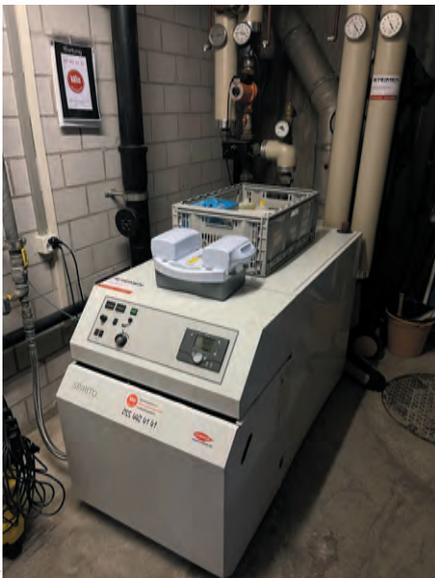
5.

Der Heizkessel im Technikraum im Clubhaus 1998.

*Der Heizkessel der über einen direkten Anschluss an das Gasnetz verfügt ist seit der Inbetriebnahme im Jahr 1998 unverändert jedoch gut gewartet.*

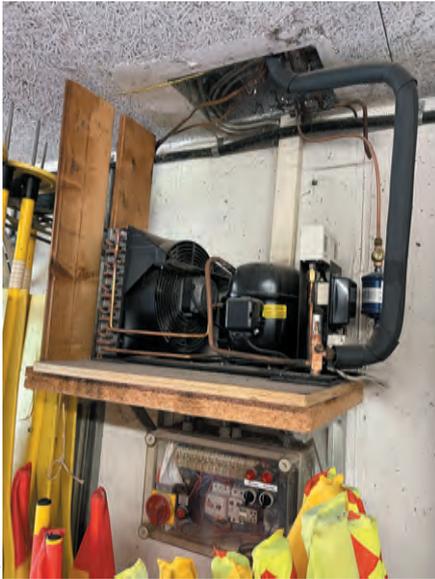
7.

### Das Kühlaggregat der Küchengeräte.

Das Kühlaggregat ist eine von diversen Aufrüstungen die nutzungsbedingt, nachträglich installiert wurden. Diese hauptsächlich Gebäudetechnik-Installationen erfüllen zwar ihren Zweck, sind jedoch exponiert und einfach zugänglich für Jedermann. Dadurch entsteht ein gewisses Sicherheitsrisiko.

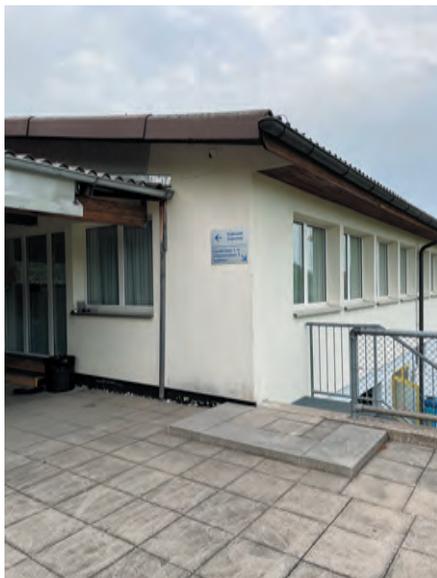
1.

### Der Aufgang vom UG zum Sitzplatz.

*Bemerkungen:  
Durch Setzungen im Untergrund wurden über die Jahre hinweg Anpassungen vorgenommen um die Zugänglichkeit weiterhin zu gewährleisten. Diese unterschiedlich ausgeführten Eingriffe überschatten nicht nur die Vorschriften des hindernisfreien Bauen aber führen immer wieder zu unnötigen Stürze und Verletzungen.*

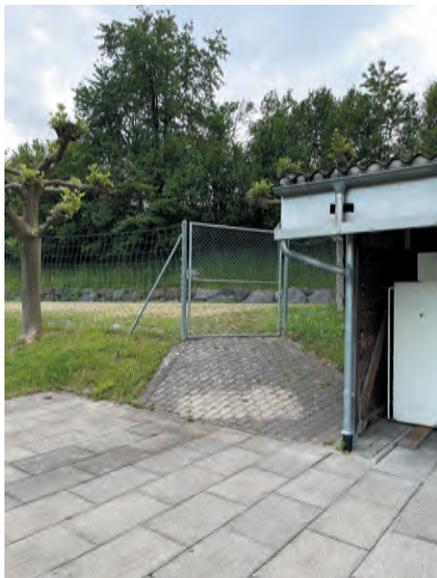
2.

### Der Zugang zum Clubhaus vom Parkplatz West.

*Bemerkungen:  
Der Zugang vom Parkplatz West bleibt aufgrund der starken Neigung der Rampe und der damit verbundenen Verletzungsgefahr grösstenteils geschlossen. Einzig während des jährlichen Grümpelturniers wird dieser Zugang zur Anlieferung der Materialien und für den schnellen Zugang des Sanitätsdienst verwendet. Falls geöffnet würde dieser Zugang auch den Diebstal vereinfachen.*

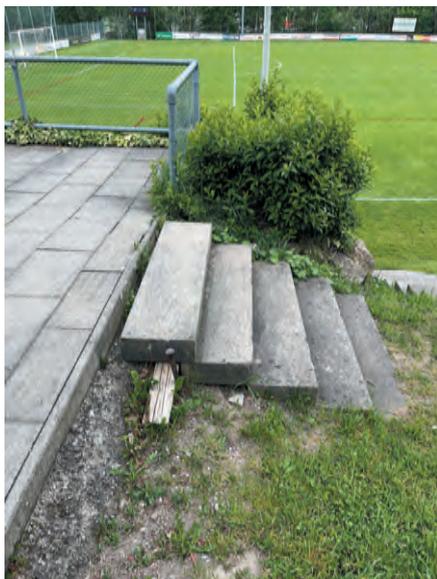
3.

### Der Zugang zur Tribüne Platz 1.

*Bemerkungen:  
Die Umgebung wurde aufgrund Setzungen und Abnutzungen der Gehwege auch stets ergänzt. Die Lösungsansätze sind in die Jahre gekommen und erfüllen ihren Zweck nur noch bedingt.*

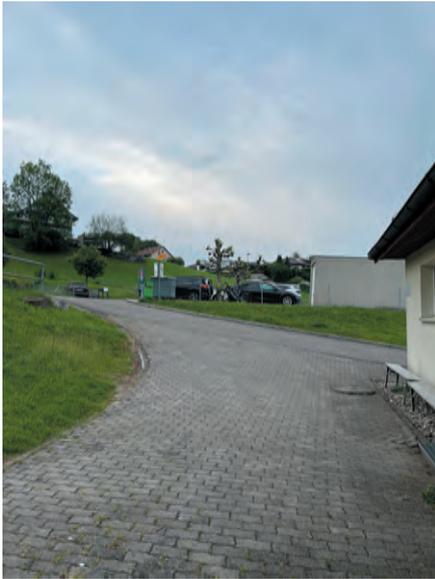
4.

#### Der Zugang zum Clubhaus vom Parkplatz Ost.

*Die Rampe vom Parkplatz Ost bildet die Hauptschliessung zum Clubhaus für Mitglieder und Besucher. Mit einem Gefälle von über 13% ab der Fahrbahnkante Bachtobelstrasse entspricht sie weder den Vorschriften der VSS noch des hindernisfreien Bauens. Das Clubhaus verfügt über einen hinteren Zugang der über einen Vorraum, wo auch die Besuchertoiletten angesiedelt sind, zum Restaurant.*

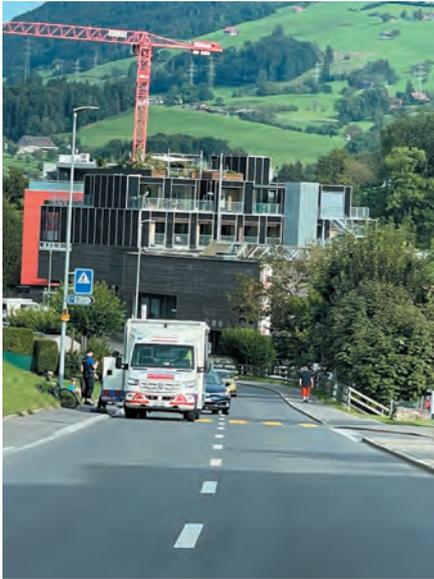
7.

### Ein- und Ausfahrt Bachtobelstrasse.

*Die dicht befahrene Samstagernstrasse mit den beiden Abzweiger Bachtobelstrasse und Sihleggstrasse stellt ein Risiko für die Benutzer der Infrastruktur des Freizeitpark Erlenmoos, des Fussballclub Wollerau und des Tennis Club Ried Wollerau dar. Die Ausfahrt der Bachtobelstrasse ist aufgrund der starken Neigung, die ungenügende Beleuchtung und durch die Kurve und Sträucher eingeschränkte Weitsicht für sämtliche Verkehrsteilnehmer als gefährlich einzustufen.*

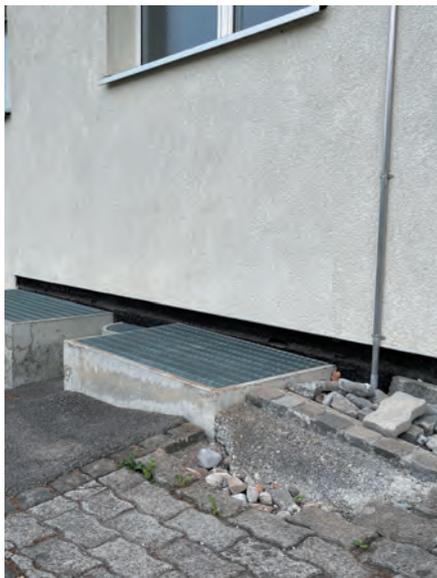
1.

### Gebäudesockel Clubhaus 1998

Die Abdichtung im Bereich des Gebäudesockels wurde an diversen Stellen beschädigt. Die Abdichtung wurde aufgrund der Setzungen verzogen, teils zerrissen und freigelegt (im Bild links sind die Setzungen klar zu erkennen). Dadurch dass die Abdichtung exponiert ist hat sie durch die äusseren Einwirkungen und der direkten Sonneneinstrahlung zusätzlich gelitten. Inzwischen kommen an mehreren Stellen die Dämmplatten zum vorschein welche sich Nagetiere äusserst einladend präsentieren. Aufgrund Kotspuren darf davon ausgegangen werden dass das Clubhaus in den Wintermonaten als Zuhause für Mäuse diente.

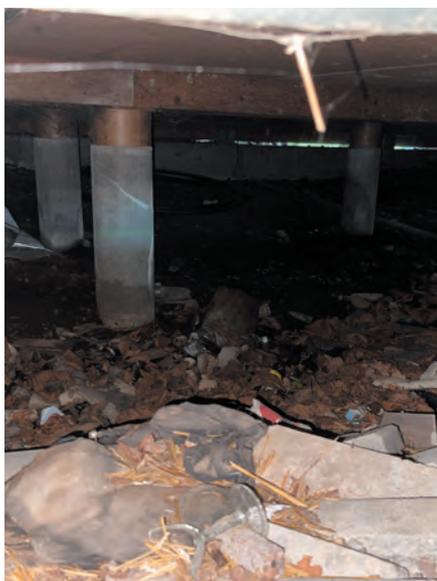
2.

### Tragstruktur Clubhaus 1975.

Das heutige Clubhaus 1975 steht auf Punktfundamenten. Die Punktfundamente sind der oberirdischen Holzstruktur angepasst und haben sich teils stark gesenkt. Dies lässt sich durch die unebenen Böden im Innenraum gut erkennen. Diese Fundamente lassen sich kaum wiederverwenden und müssten für einen potentiellen Umbau auf deren Tragfähigkeiten geprüft werden. Das heutige Clubhaus 1975 eignet sich aufgrund dessen kaum für eine Renovation.

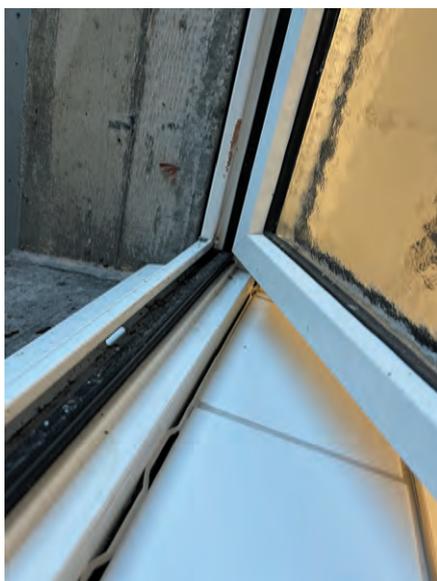
3.

### Fassade und Fassadenöffnungen.

Die undichten Anschlüsse des Clubhaus 1998 gegenüber dem Erdreich lassen sich im Innenraum an Decken und Aussenwänden als Feuchtigkeitsflecken erkennen.

Türen sowie Fenster wurden mit standardmässigen Doppelverglasungen ausgeführt und sind teils undicht. Diese Tatsache gekoppelt mit einer nur knapp gedämmten Gebäudehülle führt zu einem Wärmeverlust und erheblichen Heizkosten in den Wintermonaten.

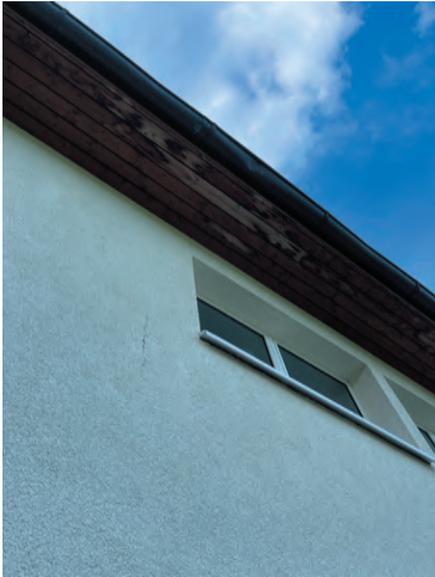
4.

#### Dachuntersicht des Clubhaus 1998

*Das inzwischen knapp 30-jährige Dach des Clubhaus 1998 weist Wasserschäden im Bereich des Vordachs auf. Die Wassereindringungen sind an der Dachuntersicht an verschiedenen Stellen zu erkennen. Das Regenwasser ist teils auch in die verputzte Aussenfassade eingedrungen und hat zu Rissen geführt (im Bild links vom Fenster ersichtlich).*

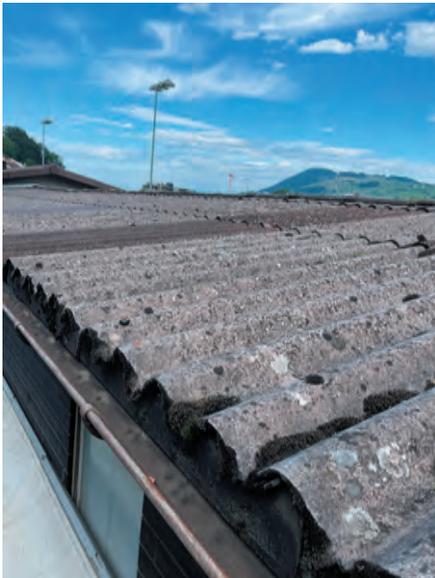
5.

#### Dacheindeckung des Clubhaus 1975

*Das Dach des Clubhaus 1975 könnte aufgrund des Baujahrs asbesthaltige Materialien enthalten (es wurde keine offizielle Schadstoffanalyse aufgrund Proben erstellt). Dazu gehören auch die Wellbleche/-platten, welche aufgrund Wasserschäden punktuell ersetzt wurden. Die Dacheindeckung ist aufgrund mangelndem Unterhalt und der langjährigen Abnutzung in einem grenzwertigen Zustand.*

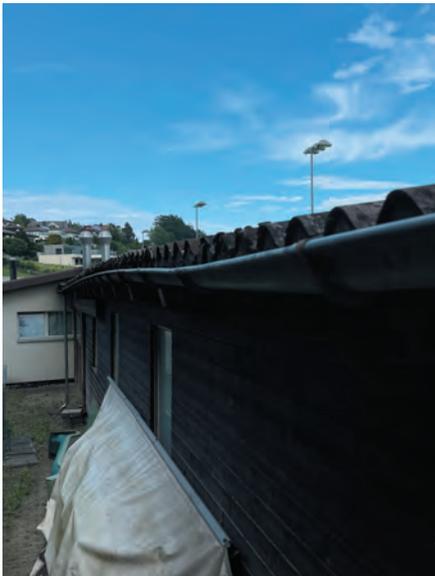
6.

#### Dachentwässerung des Clubhaus 1975

*Die intensive Beanspruchung des Clubhaus 1975 und die erwähnten Setzung der Punktfundamente lassen sich auch in der Entwässerung erkennen. Die Dachentwässerung hat über die Jahre gelitten und weist heute kein sinnvolles Gefälle auf (im Bild links ist zu sehen wie die Dachrinne keine klare Fliessrichtung aufweist. Die naheliegenden Bäume nördlich der Bachtobelstrasse führen zu zusätzlicher Verschmutzung und verstopfen die Abläufe.*

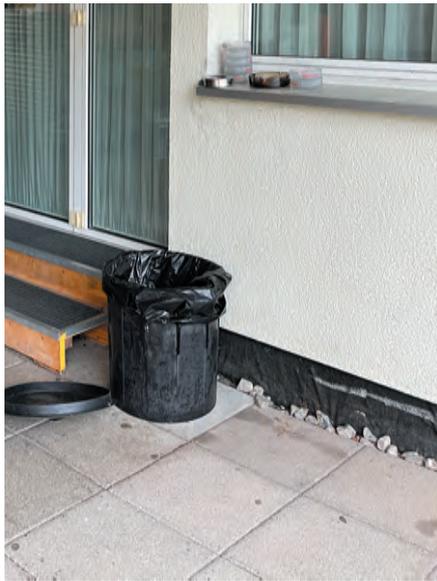
7.

## Abdichtung Clubhaus 1998.

*Die Abdichtungen des Clubhauses 1998 erfüllen ihren Zweck nicht mehr. Dadurch dass sie zum Vorschein tritt und den äusseren Einwirkungen exponiert ist hat sie über die Jahre hinweg gelitten. Im Bild links ist einen grosszügigen Riss in der schwarzen Bitumenbahn ersichtlich.*

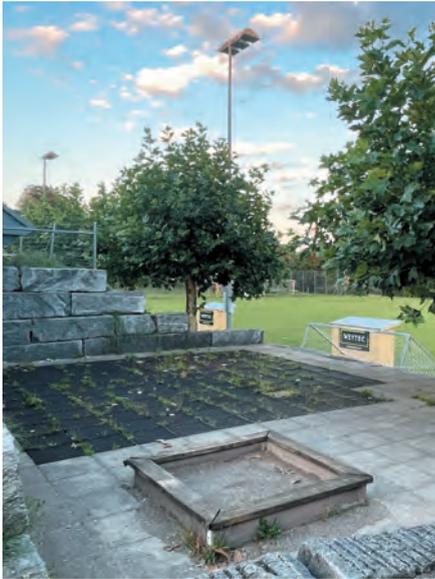
1.

### Spielplatz für die jungen Fans.

Der Fussballclub Wollerau verfügte für die jungen Fans einst einen Spielplatz direkt angrenzend zur Zuschauertribüne. Dies wurde von den Eltern und den spielfreudigen Kids immer sehr geschätzt. Da die Spielgeräte jedoch über die Jahre stark gelitten haben musste man sicherheitshalber der Spielplatz vor kurzer Zeit zurückbauen. Der Spielplatz konnte aus finanziellen Gründen bis anhin noch nicht wieder-erstellt werden.

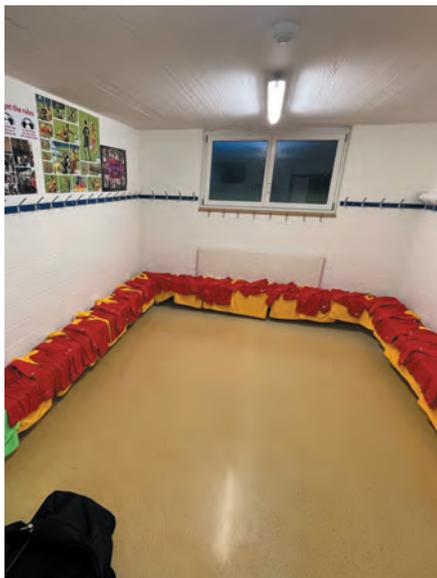
1.

### Beleuchtung im Clubhaus 1998.

*Bemerkungen:  
Die Beleuchtung in den beiden Clubhäuser besteht hauptsächlich aus FL-Röhren. Die Stromkosten sind durch diese Leuchten unnötig hoch und fern von nachhaltig.*

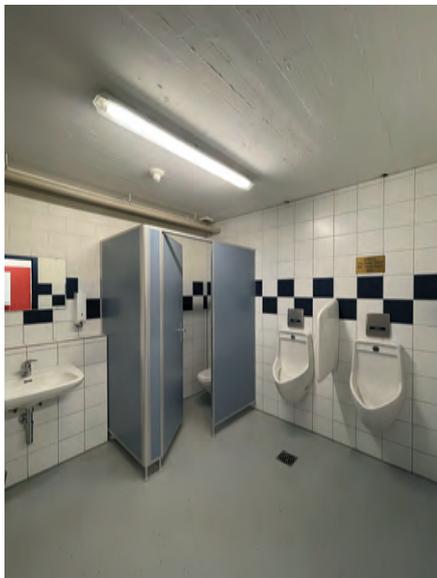
2.

### Nasszellen im Clubhaus 1998.

*Bemerkungen:  
Das Clubhaus 1998 verfügt über eine Nasszelle im Untergeschoss sowie zwei im Erdgeschoss. Die Nasszelle im Untergeschoss (im Bild links ersichtlich) ist hauptsächlich für Spieler während des Training- und Spielbetriebs vorgesehen (ausschliesslich Männer). Im Erdgeschoss findet man Besucher-Nasszellen für Männer sowie Frauen vor.  
An Anlässen wie dem jährlichen Grümpelturnier reicht die Anzahl Toiletten kaum aus. Zusätzlich ist es für Besucher, vorallem Frauen, umständlich diese zu erreichen weil sie eine grosse Distanz zu den Aufenthaltsorten aufweisen (und weder behindertengerecht gestaltet, noch zugänglich sind).*

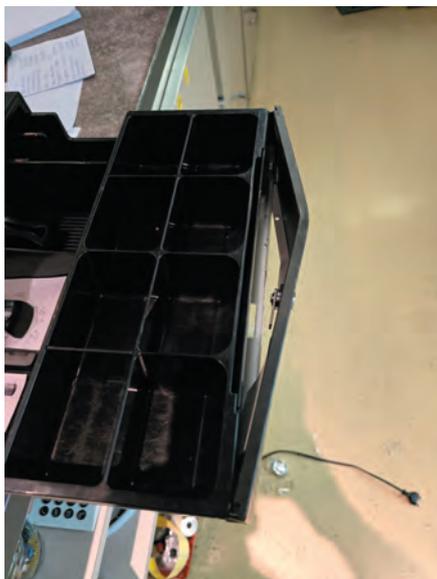
3.

### Fehlender Einbruchschutz.

*Bemerkungen:  
Ein veraltetes Schliesskonzept mit "zu vielen" Schlüsselselbesitzer sowie günstige und in die Jahre gekommene Schlösser und Schliessanlagen vereinfachen den Einbruch in die beiden Clubhäuser. Die Gebäudesicherheit leidet auch unter fehlenden Videoüberwachungssysteme und Einbruchmeldesysteme. Im Bild links ist die durch Unbekannte aufgebrochene und geleerte Kasse des Clubhaus 1998 vom Einbruch im September 2024 ersichtlich.*
