# Bestandesanalyse

*vom Clubhaus des Fussballclub Wollerau in der Erlenmoos, Wollerau*

2024

# Fussballclub Wollerau

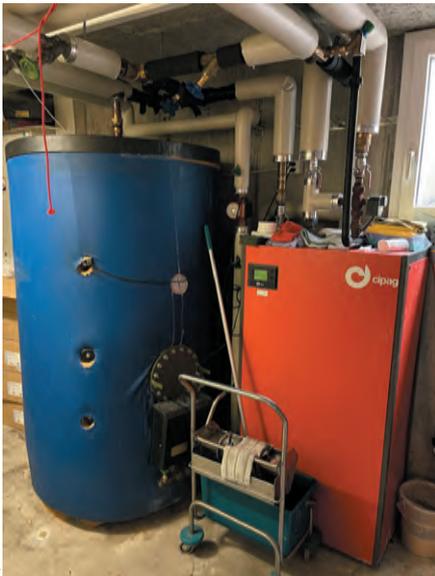
6.

*Die Leitungen, sowie Apparate und Armaturen im Technikraum sind in die Jahre gekommen und weisen bereits erhebliche Rostspuren auf (im Bild links ist die verrostete Armatur des Vorwärmers ersichtlich).*

Der Boiler und Vorwärmer im Technikraum im Clubhaus 1998.

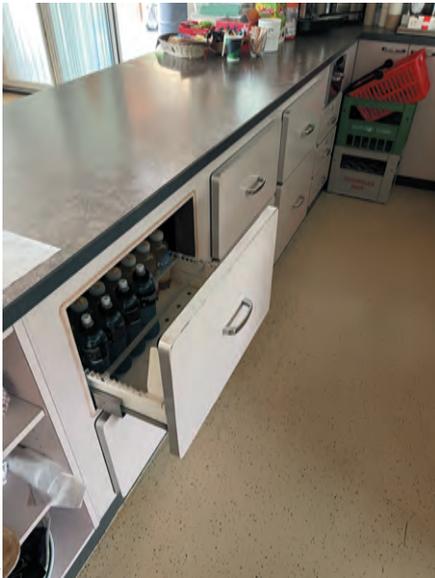
8.

### Die Kühlschränke im Clubraum.

Bemerkungen: Beim Bau des Clubhauses im Jahr 1998 hat man die Bar mit Kühlschränken ausgestattet. Diese sind alle noch heute in Betrieb. Sie entsprechen dem Stand der Technik keineswegs und können durch die altersbedingten Undichtheiten als Energieschleuder bezeichnet werden.

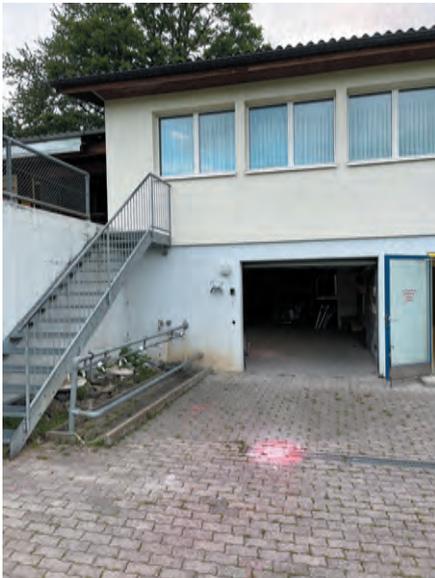
5.

#### Der Aufgang vom UG zum Sitzplatz.

*Die Rampe vom Parkplatz Ost endet auf der Höhe des Untergeschosses südlich des Clubhauses von 1998. Eine perforierte Metalltreppe führt zum Sitzplatz und bildet der übliche Gehweg für Besucher. Die Umgebung und Ausseneinrichtungen sind in die Jahre gekommen.*

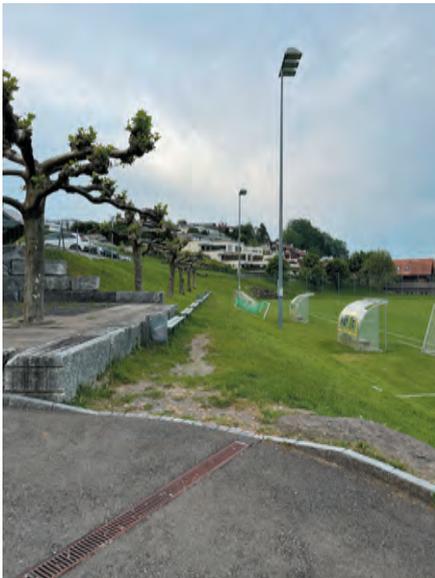
6.

#### Der Zugang zur Tribüne Platz 2.

*Die Tribüne Platz 2 ist über die Rampe vom Parkplatz Ost auf mittlerer Höhe erschlossen. Die Sitzbänke und der Kiesweg sind in die Jahre gekommen und erlauben der Natur inzwischen freien Lauf. Der nebenanliegende Spielplatz (links im Bild) musste aufgrund Beschädigungen und zu starker Abnutzung zurückgebaut werden.*

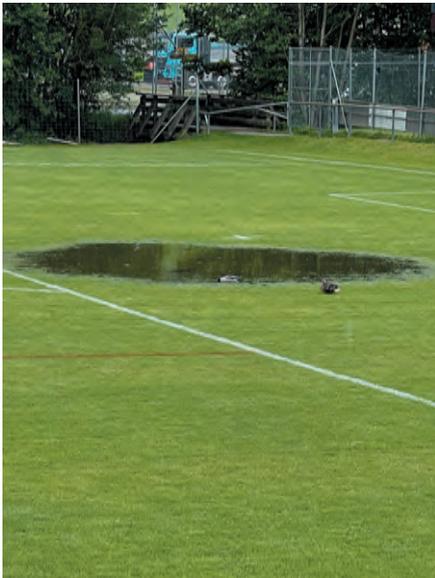
2.

### Die Plätze des Fussballclub Wollerau.

Eine Komplettsanierung der Rasenplätze liegt aus finanziellen Gründen schon eine Weile zurück. Die Plätze wurden stets aufwändig bewirtschaftet und gepflegt. Die Setzungen und fehlende Drainage kommen der Natur entgegen – durch dieses vorkommen sammeln sich nach regnerischen Tagen die Enten gerne auf dem Erlenmoos an. Dank dem angrenzenden Kunstrasen hat man momentan eine kurzfristige Ersatzlösung. Die Komplettsanierung oder einen potentiellen Ersatz durch einen weiteren Kunstrasen möchte man als Teil des Bauprojekts realisieren.

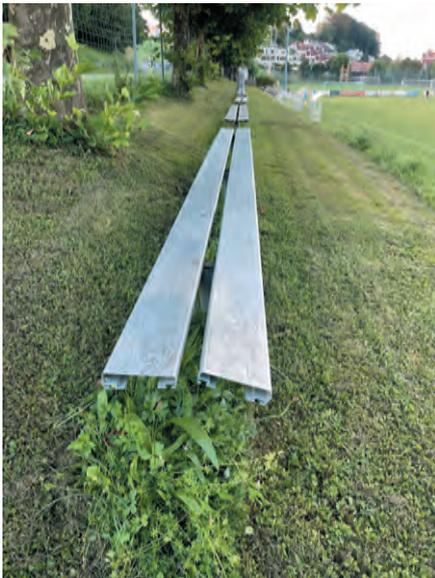
3.

### Sitzbänke der beiden Tribünen.

Die Zuschauerplätze welche Parallel zu den beiden Plätze verlaufen sind in die Jahre gekommen. Die Fundamente der Bänke und des Gehwegs haben sich über die Jahre gesetzt respektive verteilt und vereinfachen es der Natur sich auszubreiten. Dies führt zu neuen aufwändigen Unterhaltsarbeiten. Zusätzlich ist der Gehweg etwas schmal und macht die angrenzende Hangneigung zum Spielfeld zu einem gefährlichen Anliegen für ältere und gehbehinderte Besucher.
